INFORME INVESTIGADOR DE LABORATORIO – FPJ - 13															
	Este informe será rendido por la Policía Judicial															
Departamento	Nariño			Municipio	Pasto			Fecha	01	10	2020	Hora	0	9	2	0

Experticio técnico al vehículo tipo automóvil MAZDA, placa AAA-123.

MARCA	Mazda	PLACA	AAA-123
CLASE	Camioneta	o. de transito	Pasto (N)
TIPO	Wagon	SERVICIO	Particular
LINEA	CX-3	No CHASIS	JM7D--W7-H0129--4
COLOR	Blanco-Perlado	No SERIE	
AÑO MODELO	2017	No MOTOR	PE3--00576
PROCEDENCIA	N/A	UBICACIÓN	Pasto

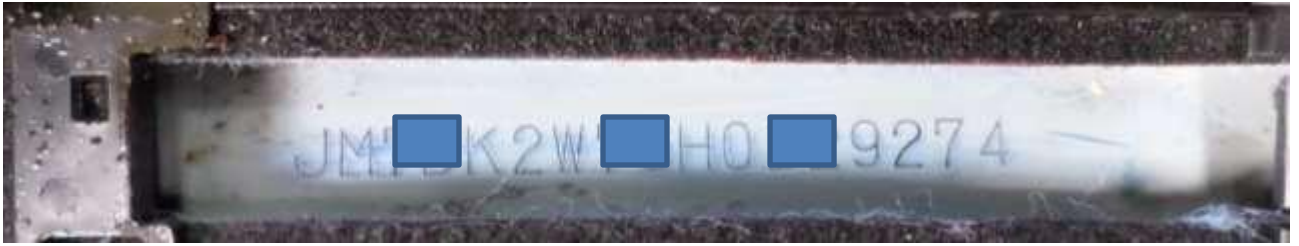
- **NUMERO DE CHASIS.**

- Revisada la superficie donde la casa del fabricante acostumbra a estampar el número de chasis, se observa que no ha sufrido ninguna clase de alteración, conservando su estado natural encontrando la serie JM7D--W7-H0129--4, teniendo en cuenta su morfología, estampado y distribución inter numérica; se determina que corresponde a la serie original de fábrica.

- IMG. – 8763. Revisado el número de chasis, se encuentra original de fábrica es decir que sus guarismos son los mismos que se acostumbra a utilizar la casa del fabricante para identificar esta clase de vehículos.

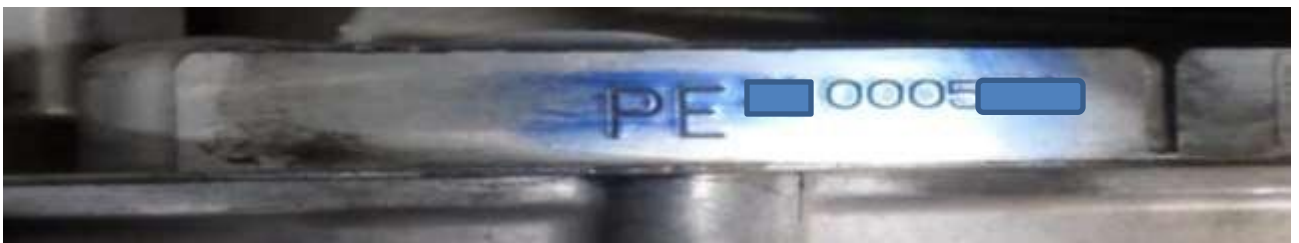
- **NUMERO DE MOTOR.**

- Revisada la superficie donde la casa del fabricante acostumbra a estampar la serie que identifica el MOTOR, se observa que no ha sufrido ninguna clase de alteración, conservando su estado natural encontrando la serie PE3--00576, teniendo en cuenta su morfología, estampado y distribución inter numérica; se determina que corresponde a la serie original de fábrica.

- IMG. – 8764. Revisado el número de motor se encuentra original de fábrica es decir que sus guarismos son los mismos que se acostumbra a utilizar la casa del fabricante para identificar esta clase de vehículos.

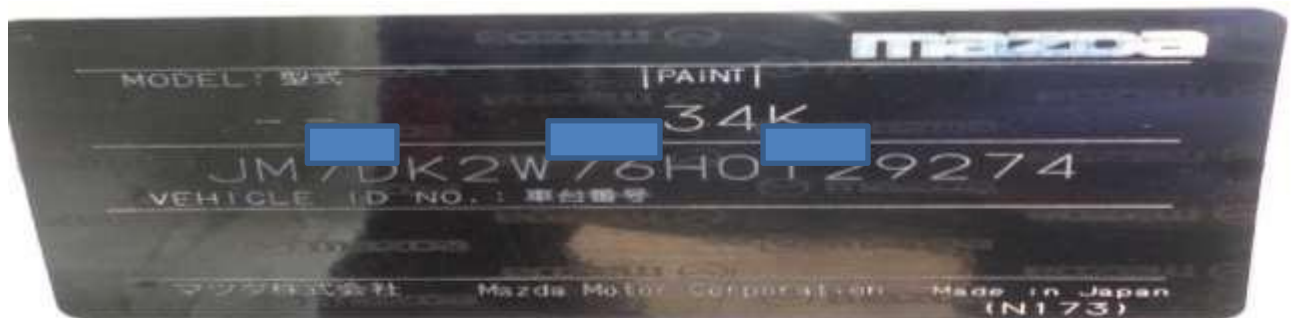
- **STICKER DE FABRICANTE.**

- IMG. – 8765. Revisado la plaqueta serial de fabricante, se encuentra original de fábrica es decir que sus guarismos son los mismos que se acostumbra a utilizar la casa del fabricante para identificar esta clase de vehículos.

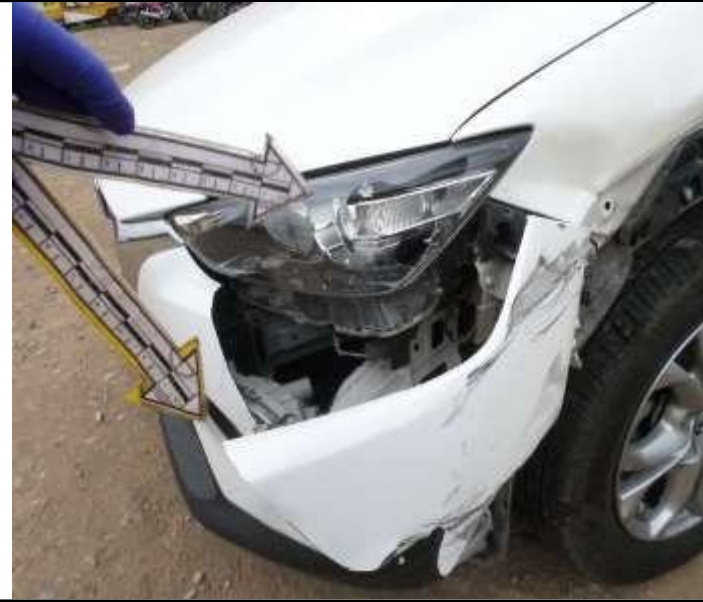
IMG. – 8748. Primer plano, parte lateral izquierdo, bómper averiado por rotura, luna farola averiada por rotura desprendimiento parcial, luna farola averiada por rotura, del vehículo de placas AAA-123.

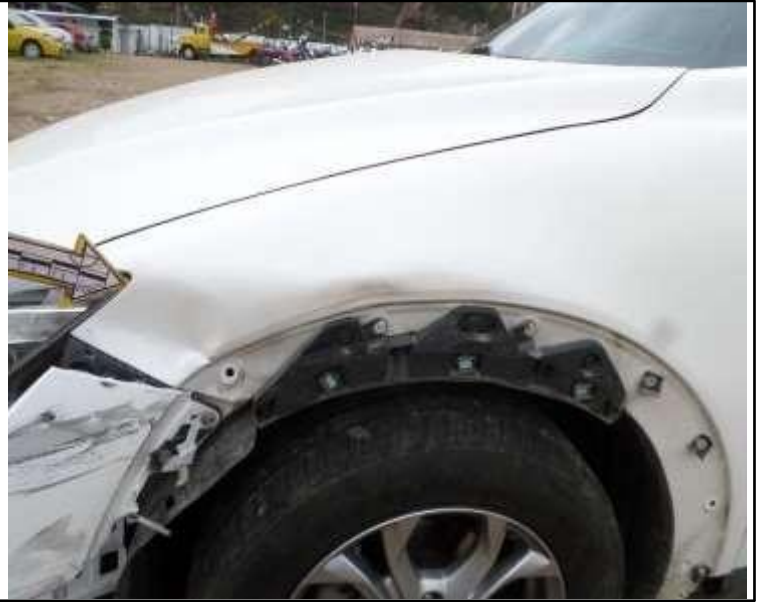
IMG. – 8750. Primer plano parte lateral anterior superior izquierdo, guardafango averiado por abolladura, del vehículo de placas AAA-123.

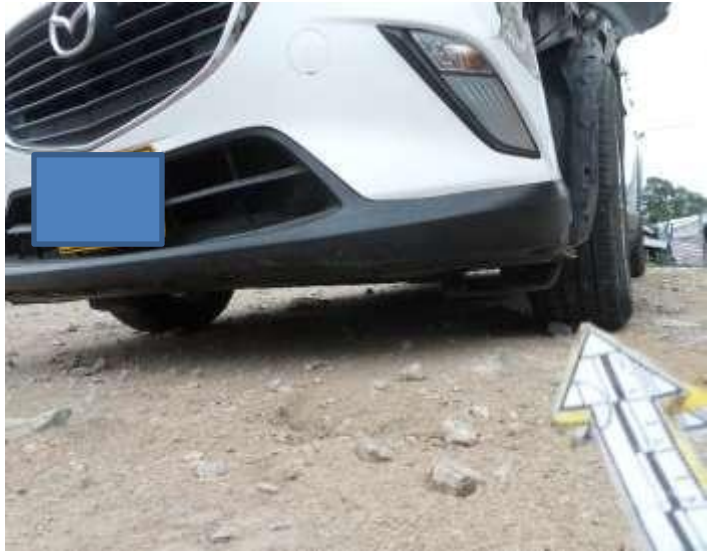
IMG. – 8751. Primer plano unidad de rodadura anterior izquierda del vehículo de placas AAA-123, marca derecha del vehículo de placas AAA-123, marca Pirelli, Pirelli, dimensión 215/60-R16. con la ayuda de un medidor profundímetro convencional y mediante ecuación matemática se determina el labrado de la unidad de rodadura, labrado 3 mm buen estado.

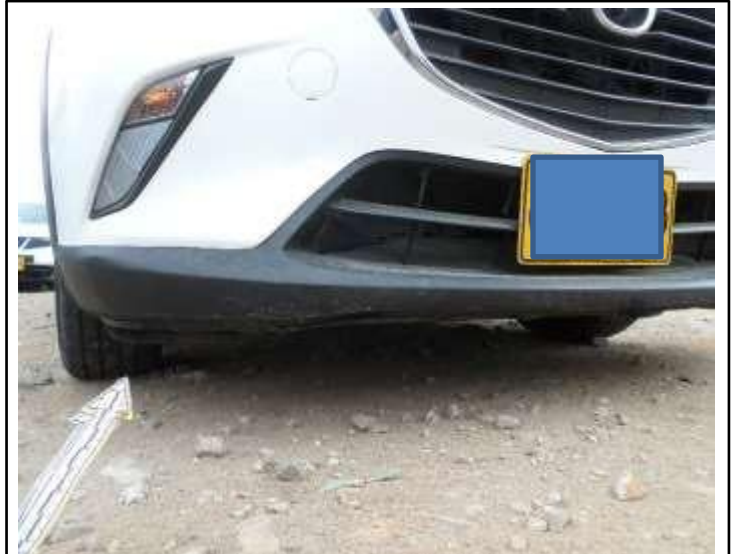
IMG. –8754. Primer plano unidad de rodadura anterior derecha del vehículo de placas AAA-123, marca Pirelli, Pirelli, dimensión 215/60-R16. con la ayuda de un medidor profundímetro convencional y mediante ecuación matemática se determina el labrado de la unidad de rodadura, labrado 3 mm buen estado.

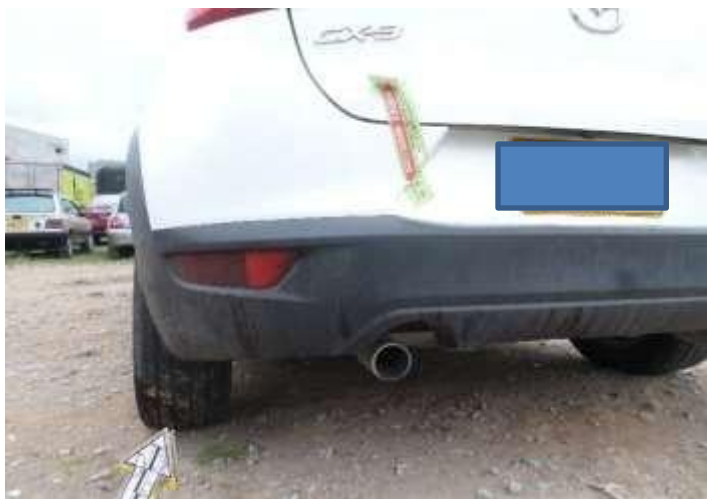
IMG. – 8757. Primer plano unidad de rodadura posterior izquierda del vehículo de placas AAA-123, marca Pirelli, dimensión 215/60-R16. con la ayuda de un medidor profundímetro convencional y mediante ecuación matemática se determina el labrado de la unidad de rodadura, labrado 2 mm buen estado.

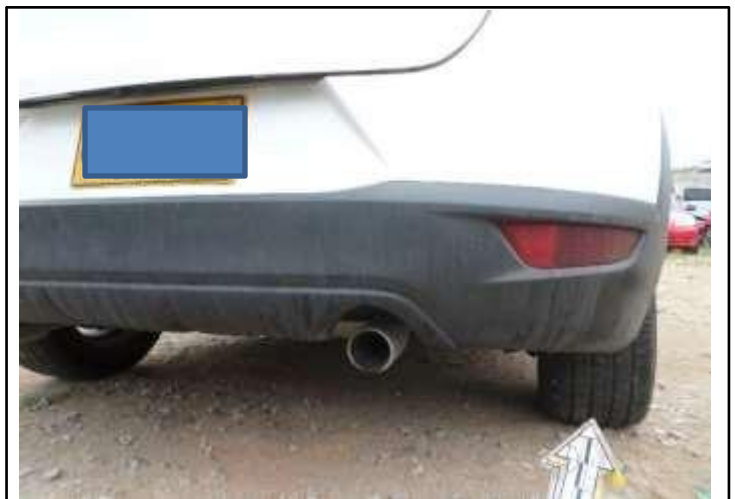
IMG. – 8760. Primer plano unidad de rodadura posterior derecha del vehículo de placas AAA-123, marca Pirelli, dimensión 215/60-R16. con la ayuda de un medidor profundímetro convencional y mediante ecuación matemática se determina el labrado de la unidad de rodadura, labrado 2 mm buen estado.
